# 关于马金铺街道化城社区

# 高家村雪脚寺保护修缮的建议

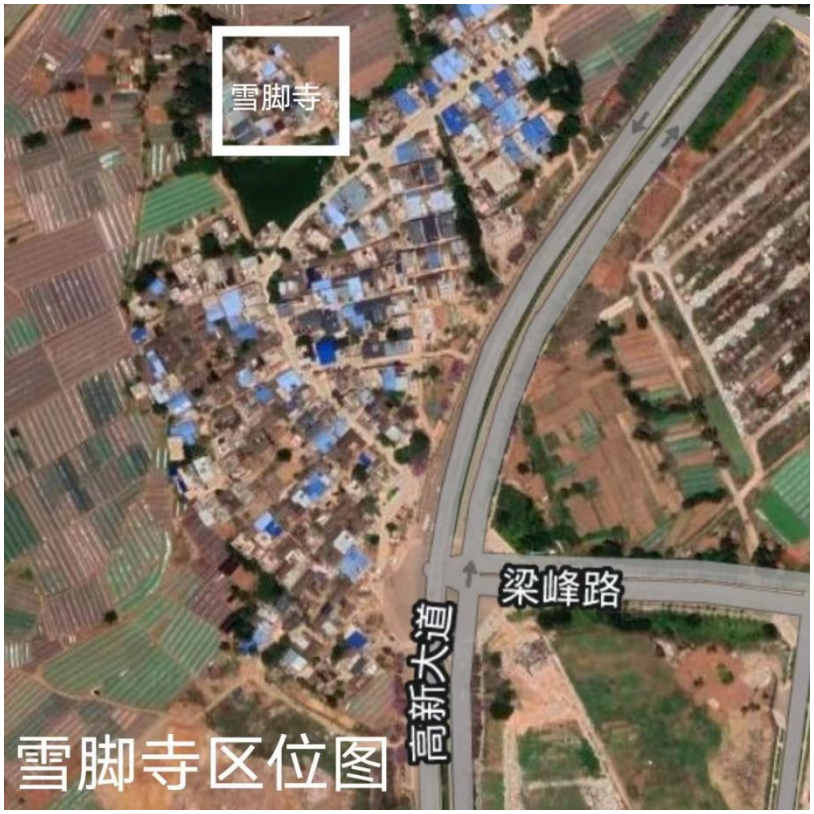
雪脚寺前殿

雪脚寺位于化城社区高家村西北，始建年代不详，现存建筑应为清中期前后所建。该建筑坐向西北，面朝东南，前临鱼塘，后靠农田，建筑面积约1000平方米。据现存建筑推测当为两进院落建筑，山门现已不存，原址现为村民自建房屋。山门后方两侧有厢房，现均已不存。前殿为单檐硬山顶建筑，现已被改建为民房，立面保存状况差，面临倒塌风险，但其布局尚存，内部梁架构造大体完整，西北侧立面有券门遗迹，当为建筑原始遗存，对于恢复建筑原始风貌具有一定意义。前殿后方两侧有厢房，为双层重檐建筑，其中西南侧厢房保存完整，一层原有门窗均被封堵，原有面貌不存，但二层木制窗户大体保存完整，风格简朴；东北侧厢房一层半

因此我建议对高家村雪脚寺进行古建修缮，并将其列入呈贡区一般不可移动文物进行保护。让这历史建筑得以流传后世。

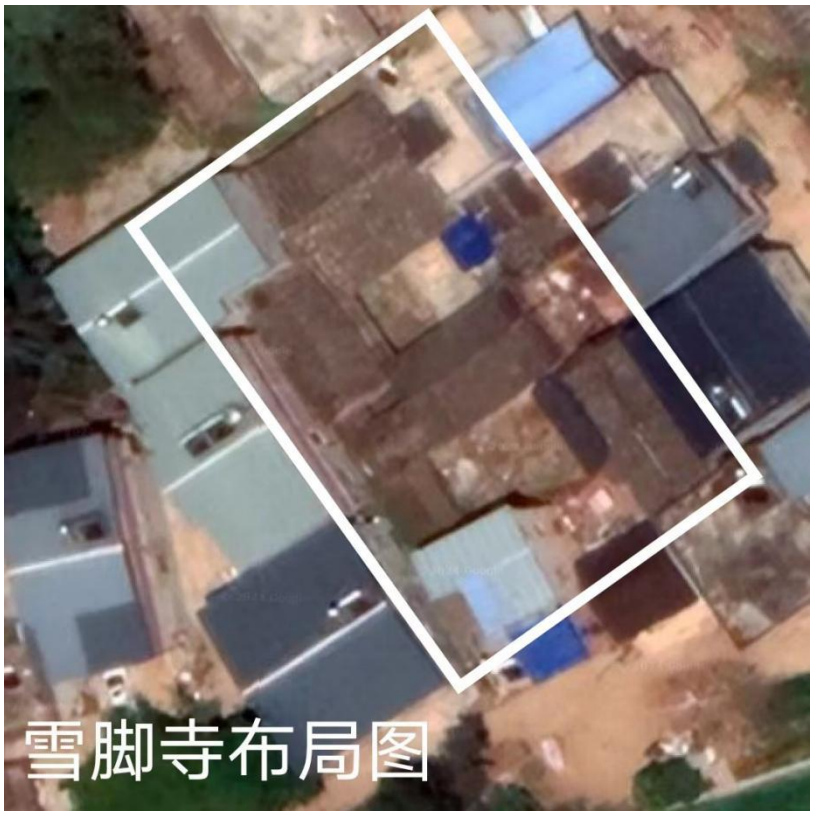
雪脚寺正殿

间已被拆除，原址上现为临时彩钢瓦建筑，二层状况与西南侧厢房一致。正殿为单檐硬山顶建筑，面阔三间，进深三间，外立面木制门窗现已不存，代以红砖封砌，但其内部梁架结构保存完整，为五架梁结构；瓦屋面保存状况良好，有琉璃彩遗存，正脊、垂脊有瓦件装饰，纹饰精美，额枋、雀替有木刻纹样，具有一定艺术价值。
